ČESKÉ VYSOKÉ UČENÍ TECHNICKÉ V PRAZE
FAKULTA STAVEBNÍ

Průzkum a návrh rekonstrukce historického domu ve Cvikově

Survey and Reconstruction Proposal of Historic House in Cvikov

Bakalářská práce

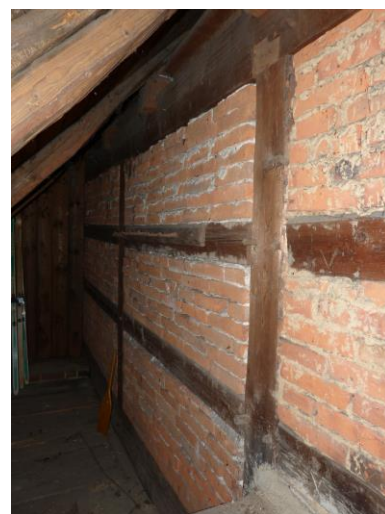
Obr. 9 – Hrázďená konstrukce bez povrchové úpravy, podkroví 2. NP

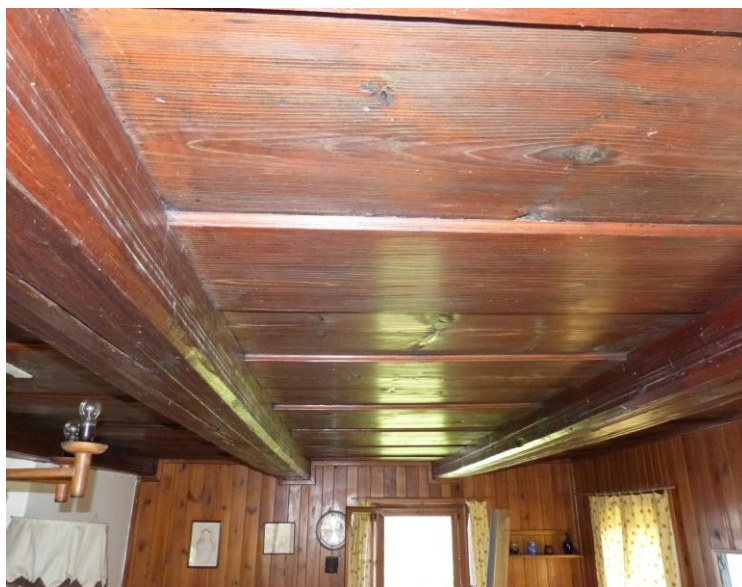
Dřevěné stropy nevykazují žádné vážnější vady a poruchy. Přirozenou vadou jsou velké sesychací trhliny, množství suků a dotvarování v podobě viditelného průhybu. V 1. NP v místnosti 1.01 byly nalezeny menší i větší otvory v trámech jako následek výskytu dřevokazného hmyzu – červotoče a tesaříka. Jedná se o lokální místa nikoliv plošné zasažení a stádium aktivity je pasivního charakteru.

Obr. 10 – Jednoduchý dřevěný trámový strop s překládaným záklopem

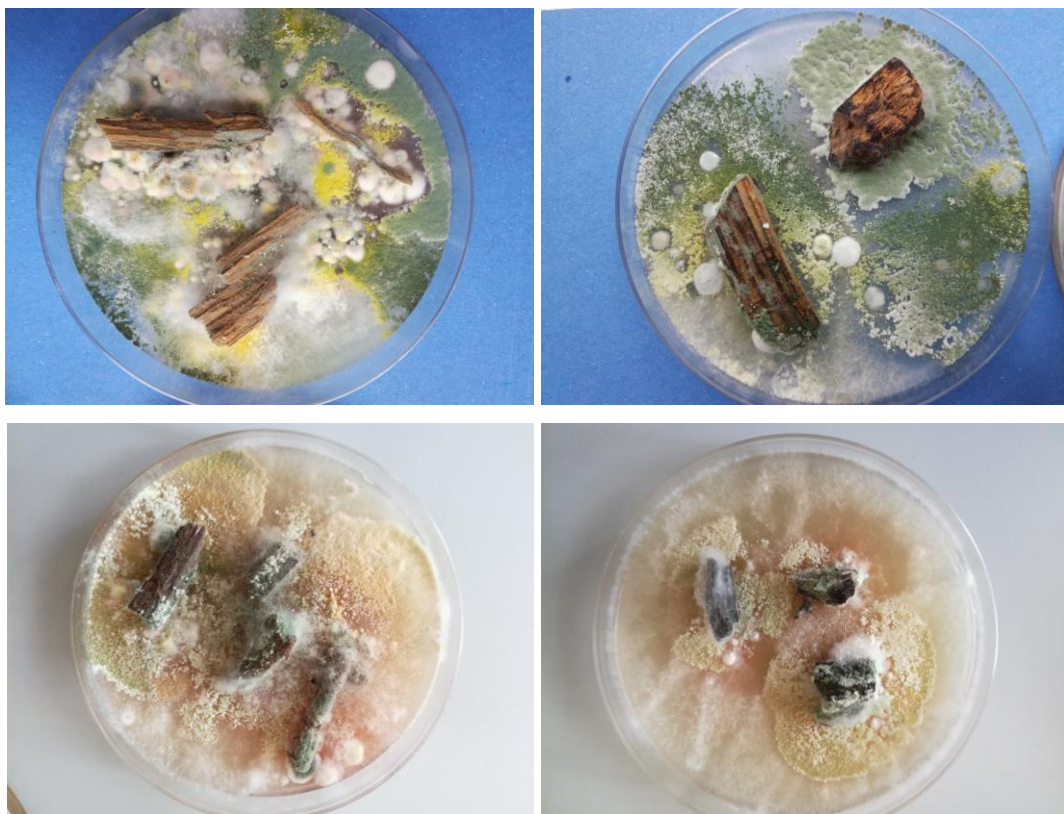
Obr. 65, 66, 67, 68 – snímky čtyř plně rozvinutých vzorků na kultivačních mediích

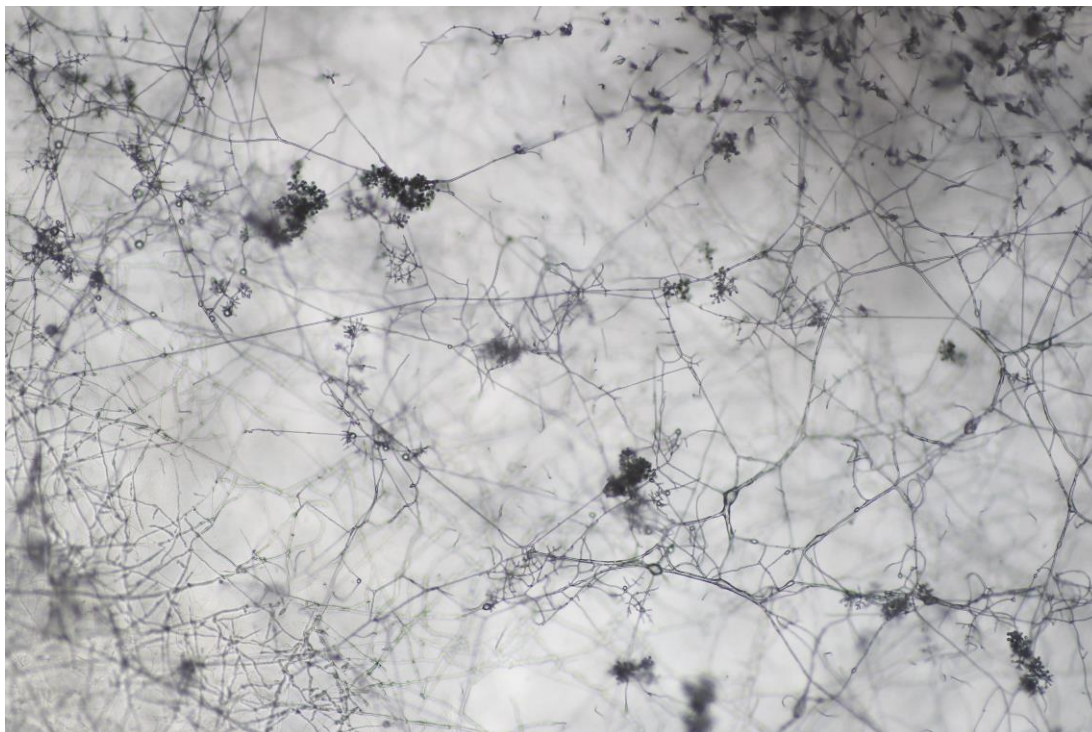
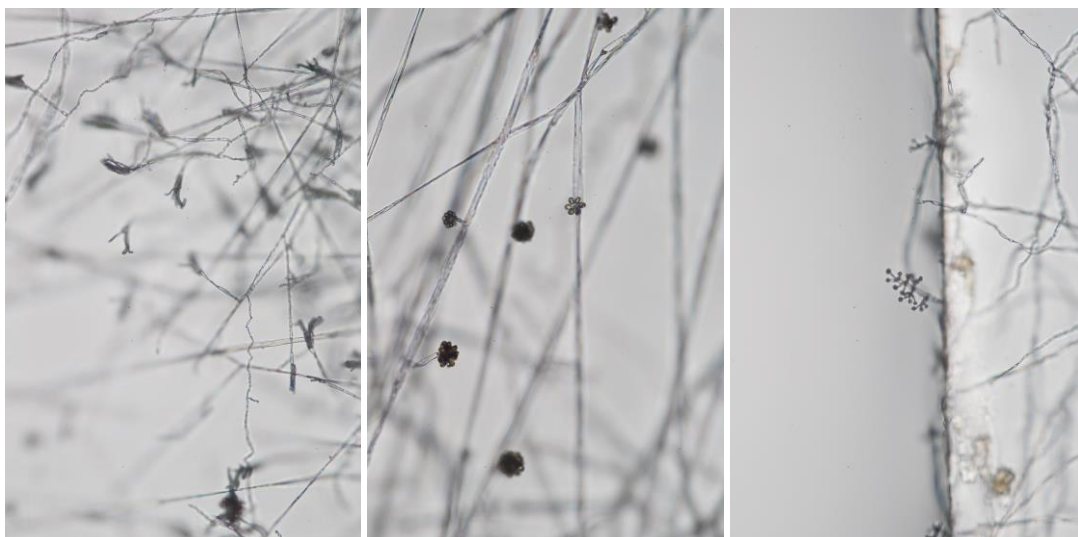
Třetí a závěrečný krok představovala samotná identifikace plísní pomocí mikroskopu (Olympus BX41) a jejich fotodokumentace. Následovalo vyhodnocení snímků dle ilustrací z odborné literatury a za pomoci odborného personálu. V souboru množství mikroskopických snímků byly nalezeny tyto druhy plísní – *Penicillium* sp., *Trichoderma* sp., *Cladosporium* sp., *Acremonium* sp. [7] [8]

Obr. 69, 70, 71, 72 – soubor mikroskopických snímků zachycující jednotlivé druhy plísní

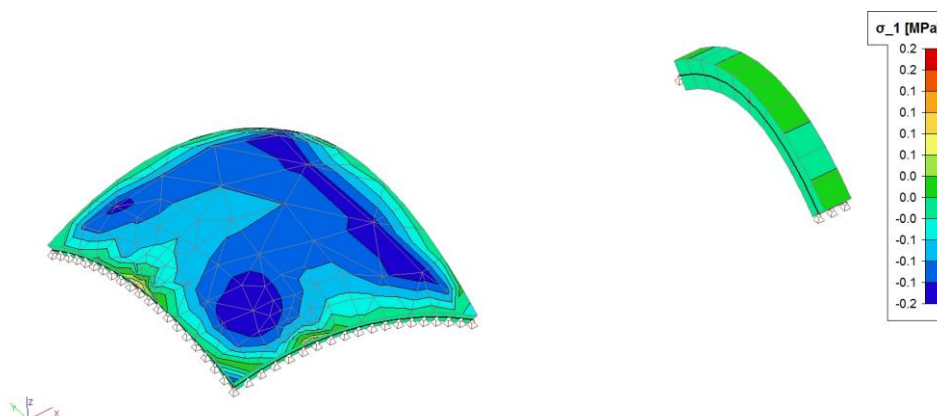
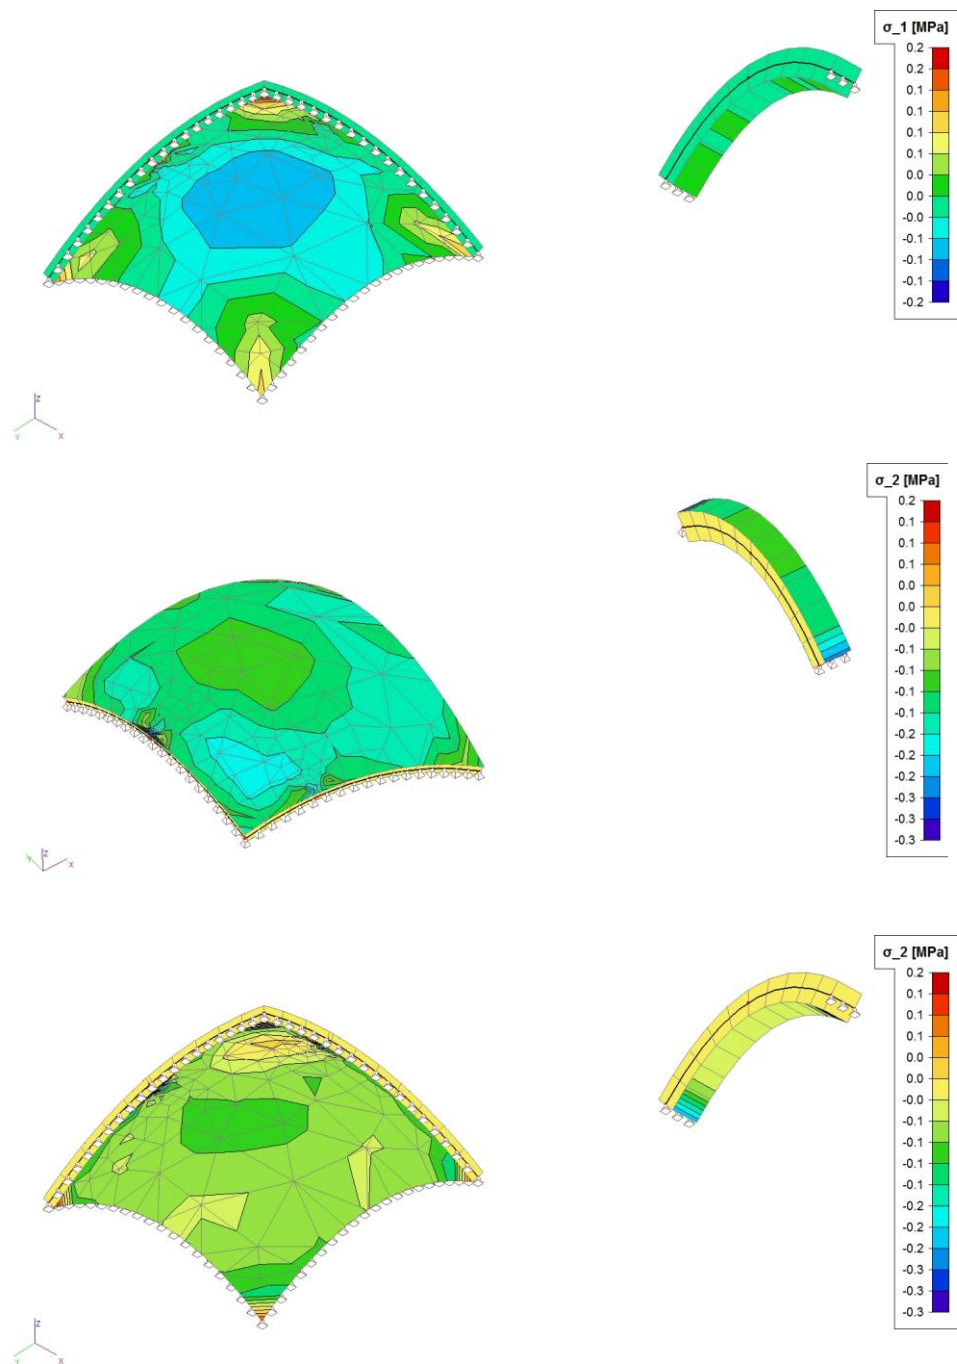
Základní úvahou v případě rozvolněného a porušeného kusové zdiva hlavní klenby v prostoru rohových oblastí může být přenos koncentrace napětí do vyšších úrovní klenby, které vykazují značně vyšší tuhost než porušené oblasti. Zvýšená koncentrace napětí je prozatím bezpečně přenesena hranou klenby do pískovcových zdí pravděpodobně pomocí viditelné šikmé drážky v pískovcovém zdivu, která působí při zkrácení spár důsledkem rozvolnění jako klínová pojistka. V případě statického působení a přenosu napětí v klenebním pásu a nalezení nejvíce exponovaných oblastí je přesné zdůvodnění mnohem obtížněji vysvětlitelné. S jistotou můžeme říci, že konstrukce pásu musí být nějakým způsobem provázána s pískovcovou stěnou nebo částečně také s hlavní klenbou. V opačném případě, pokud by nebyla, s nejvyšší pravděpodobností by došlo k okamžitému kolapsu celého klenebního pásu.

Obr. 77, 78, 79, 80 – Výstupní model 3D napětí zobrazující hlavní napětí σ_1 a σ_2 , perspektivní pohledy shora a zdola

Na základě těchto dedukcí a zjištěných poznatků můžeme navrhnout vhodnou sanaci. Ideální variantou se jeví kombinace doplnění kusové zdiva (v případě patky nové vyzdění), hloubkové zatmelení spár a v konečné fázi chemická injektáž za použití syntetických látek např. polyuretanů. Vlivem vzlínající vlhkosti pískovcového zdiva můžeme pozorovat značné zvětření malty, proto je v tom případě chemická injektáž velmi vhodnou metodou. Důsledkem proniknutí látky do samotných pórů a dutin se zvýší pevnost malty a celkově i pevnost zdiva. [10] [12]
